松風病院空調設備施工事例

(株)中電工 三次支社 空調管工事課 楠 英 治
営業本部 空調管技術部 井 清 知 之

キーワード / 病院・自然排気システム・クールチューブ

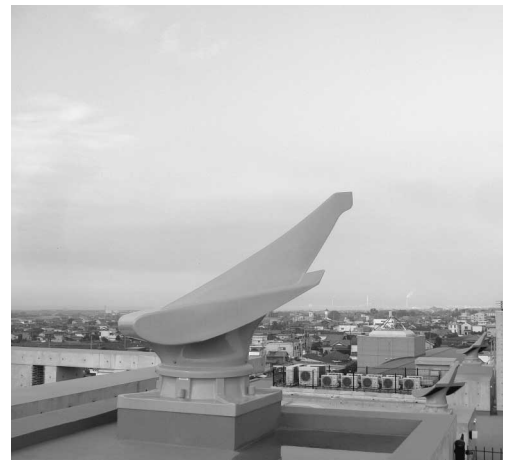
写真 - 4 自然排気式ベンチレーター

本システムは、病院内の6箇所に共用部へつながる排気用の縦ダクトを施工し、その屋上部分に自然排気式ベンチレーター(写真 - 4・5)を設置することで、無尽蔵なエネルギーである自然風を利用し、共用部の排気を動力なしで行うシステムである。

導入したベンチレーターは、翼理論に基づくもので、自然風を受けるとウイングの下部に揚力が発生する。その揚力によりダクト内が負圧となり吸引されることで外部へ空気を排気するものである。動力を使用しないため、騒音・振動がなく、風向きに合わせて風見鶏のように機器が方向転換し、強風時にも逆流が発生しない構造である。(図 - 3)
